■長野・新潟巡検レポート■

2013年9月22～26日にかけて、長野県と新潟県で巡検を実施しました。後半は(独)森林総研および岩手大学と合同で地すべり移動体の断面調査やセンサーの設置作業を行いました。

大規模崩壊地を抱える流域の砂防・治山事業 (長野県小谷村一稗田山の崩壊)

火山体における土砂災害と対策 —新潟県妙高山での事例—

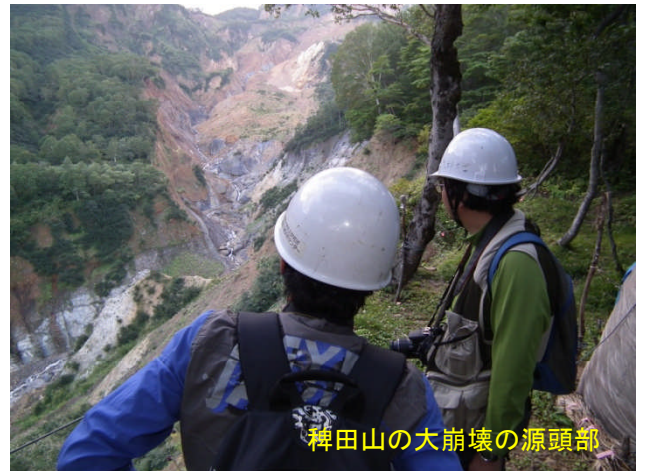
禪田山の崩壊の源頭部

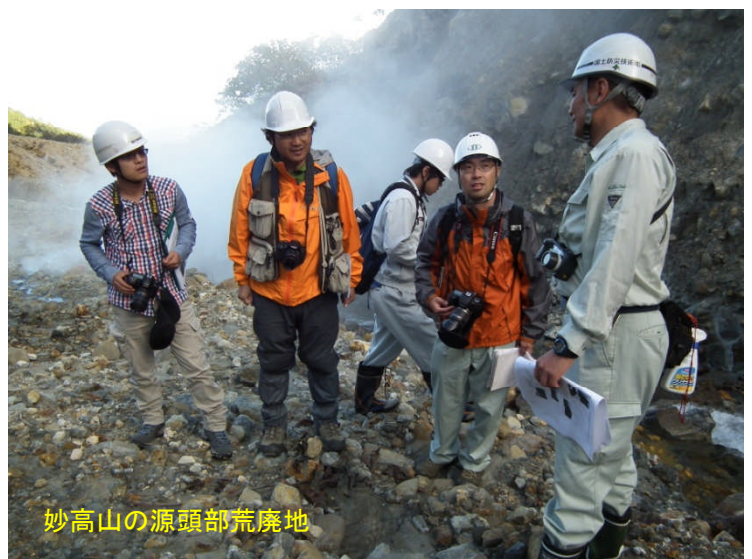
妙高山の源頭部荒廃地

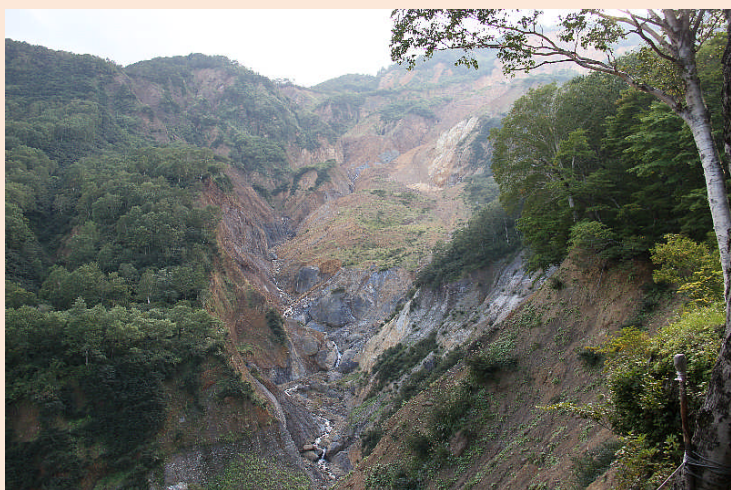
金山沢源頭部の大崩壊

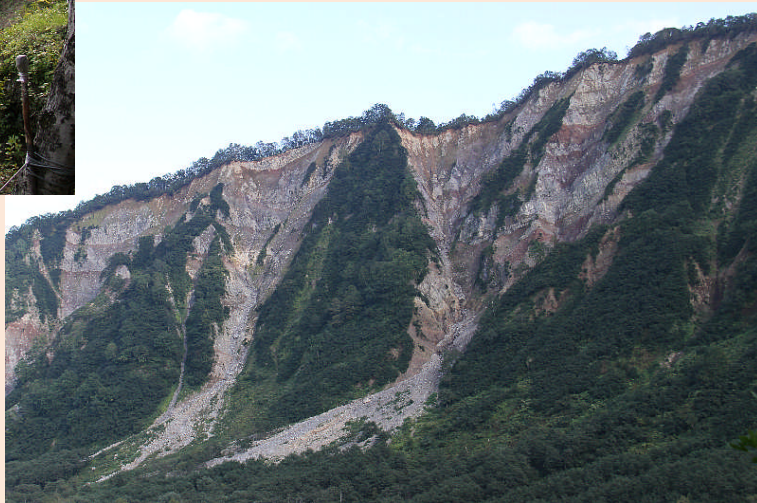
金山沢右岸斜面にみられる地層

崩壊地の地質は輝石安山岩質の溶岩と凝灰岩からなる互層で、稜線に平行するように、白～赤色の地層が互層する様子が観察できます。植生が侵入していない地肌が露出する箇所では、小崩壊や落石が繰り返し発生していることが窺えます。

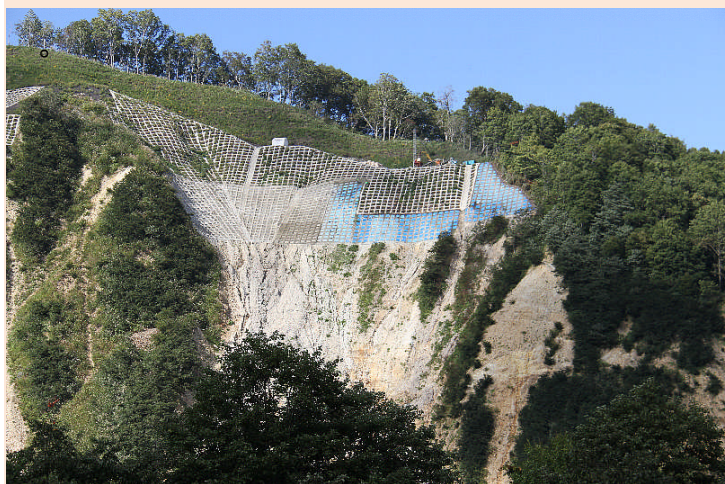
林野庁で実施されている唐松沢の溪岸崩壊対策の治山工事

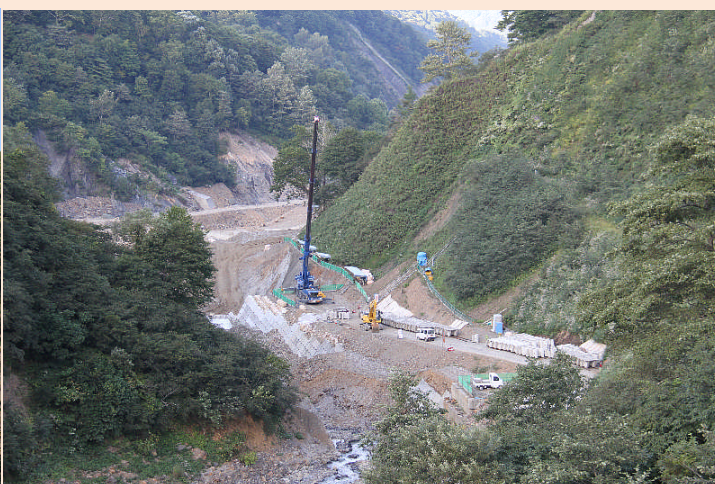
国土交通省で実施されている金山沢の砂防堰堤工事

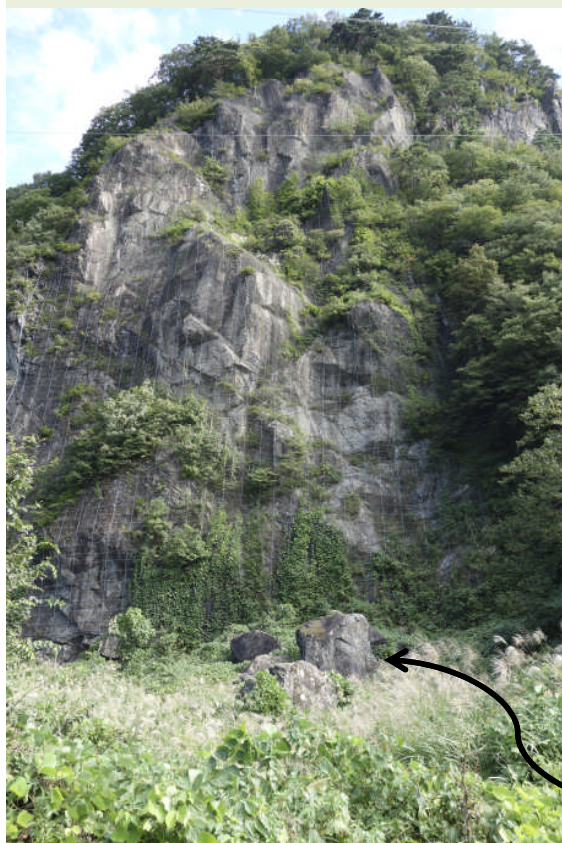
、その岩塊は水力発電所や線路に達し大きな被害を生じた
発生の誘因

落石発生日までに降雨、積雪はほとんどなかった。
発生日の3日前にそれまでの低温傾向から高温傾向と変化し
岸壁亀裂内の凍結融解が急激に発生したことが落石の誘因
となったと考えられている

左: 落石崩壊地全景

対策工:

- ・落石防護網工
- ・接着工(特殊なモルタルを吹き付ける)
- ・ロープネット工

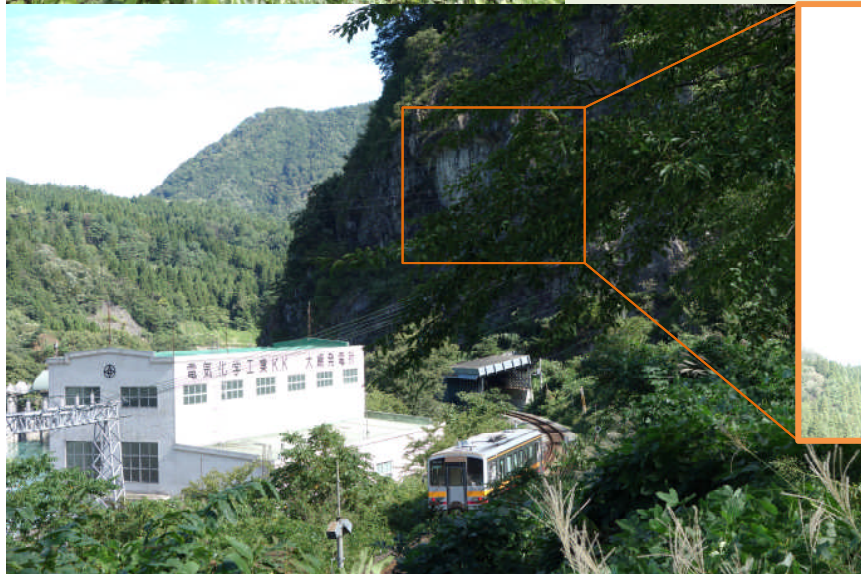
落石の一部(約3×3×2m)

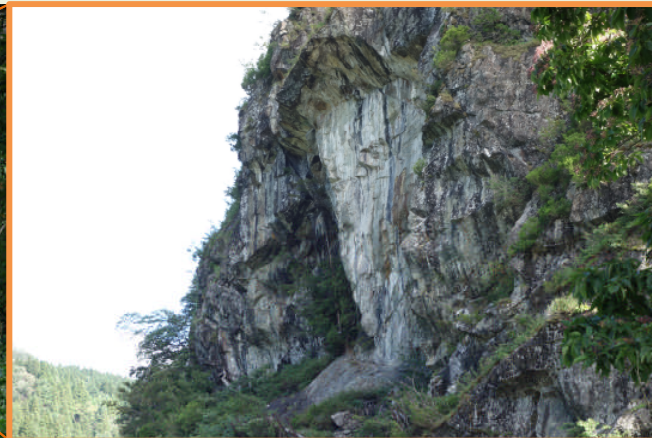
上: オーバーハング近景(不安
定化はしていないため対策
工は行なっていない)

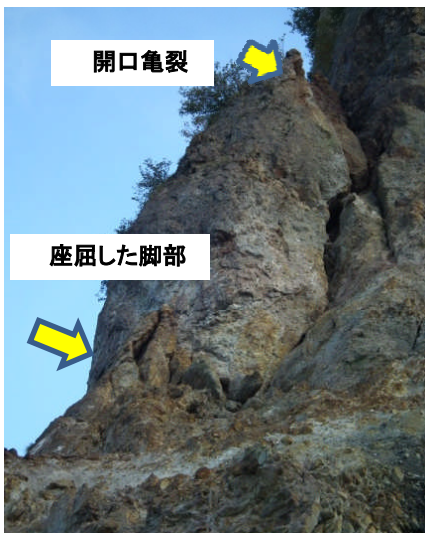
(図2: 座屈変形した不安定な岩塊)
(地獄谷右岸側)

- ◆ 不安定な岩体など、対策が困難(図2)
 - 人や重機が現場に入ることが困難
- ◆ 冬期は積雪により、流路工などが埋没
 - 十分な効果が発揮されない

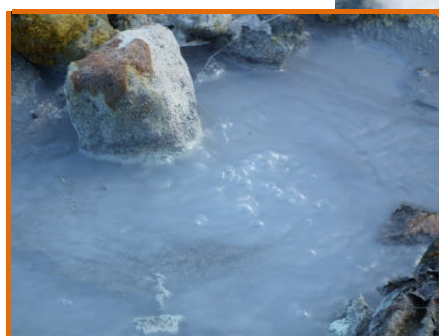
火山地域では、①風化の進行が早い(図3)②熱水変質を受ける(図4)③火山堆積物の3つの理由から地盤が脆弱である。これらの理由から、降雨や融雪水、地震時には、土砂災害が発生する可能性が高い。具体例として、近年白田切川(南地獄谷)で発生した災害のなかでも、1978年5月18日に融雪水の浸透と初期崩壊が原因で発生した土石流では甚大な被害が発生したことが挙げられる。そのため、火山地域では土砂災害の対策(特にハード面)が重要であるが、人や重機が対策域に侵入困難なことに加え、冬期の降雪により流路工などが十分な効果を発揮できないことが問題点として挙げられる。

(図4: 盛んに湧出する熱水)
(地獄谷左岸側)
