伊豆大島土砂災害調査 (2013年10月19日)

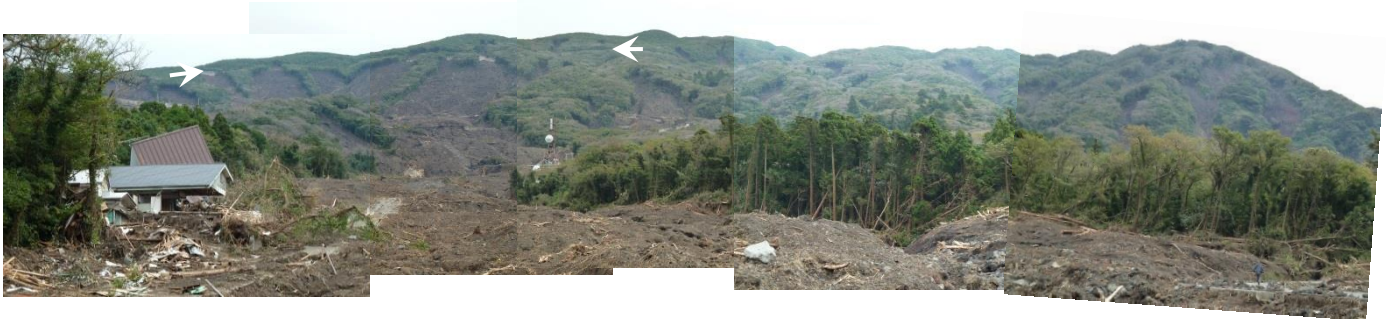
被災地(ホテル椿園の上流)から見た外輪山斜面のパノラマ写真

今回調査したのは、主に御神火スカイライン(両矢印)に沿う写真左側(北側)の斜面です。斜面崩壊の幅は写真の左側で広く、元町溶岩が分布しない右側(南側)では相対的に細長くなっており、様相が異なっているのがわかります。御神火スカイラインの上下でも、下側のほうが圧倒的に幅広の崩壊です。以降で紹介するように、斜面上部での元町溶岩の分布境界(おそらく御神火スカイラインに沿っている?)より上部と下部の斜面(溶岩層があるか無いか)で、崩壊の様相が異なっているようにも思えました。

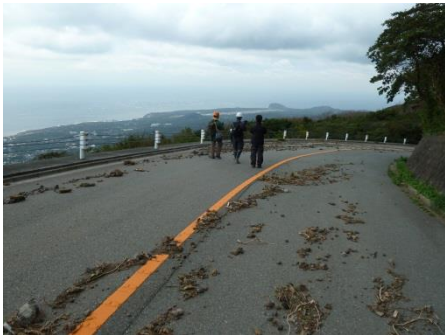
路面上の水と土砂の流跡

この場所では路外(下方斜面)へオーバーフローはしていませんでした。

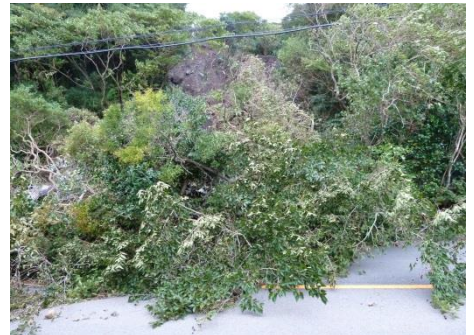
御神火スカイラインより上部の斜面崩壊

火山噴出物が堆積した地域で典型的に見られる幅5~10m程度の表層崩壊(崩壊深1m程度)です。崩土が路面上で停止し、下流側へ流れ下っていないものもありました(流動化していなかった?それとも、道路の土砂補足効果?)。

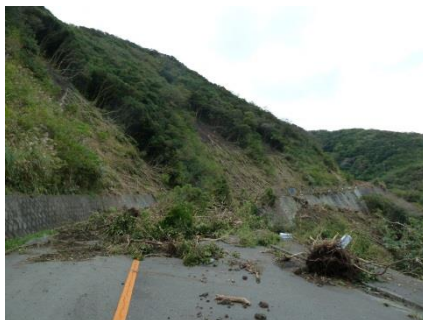
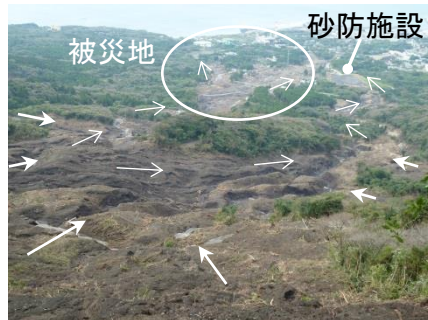
御神火スカイラインの下流側に流れ下った崩土と下流側の様子

崩壊深は1m程度でしたが、路面を超えて下流側斜面へ流れ下りました。右写真の矢印は土砂の流下方向を示しています。

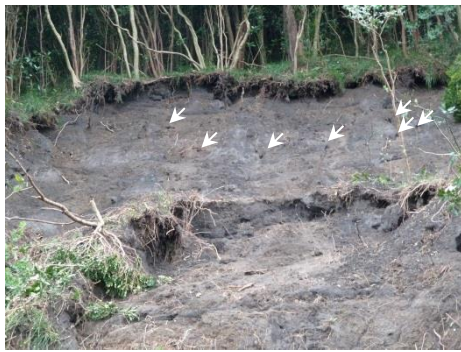
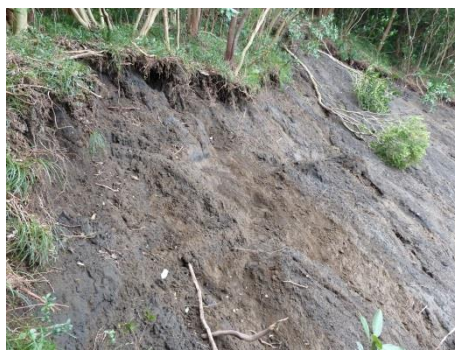
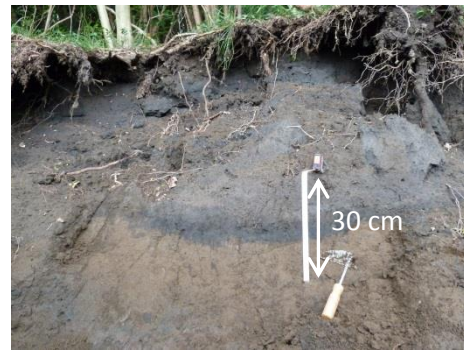
御神火スカイラインより上部の斜面に生じた崩壊の滑落崖と火山灰層

崩壊面には地下水の吹き出しにより形成されたとと思われるパイプ(矢印)が大量に見られました。赤外画像ではパイプ付近で低温(青色)になっていました。この付近の崩壊土層厚は80 cm~1 m程度であり、すべり面は、元町溶岩の直上ではなく火山灰層の中に形成されていました。

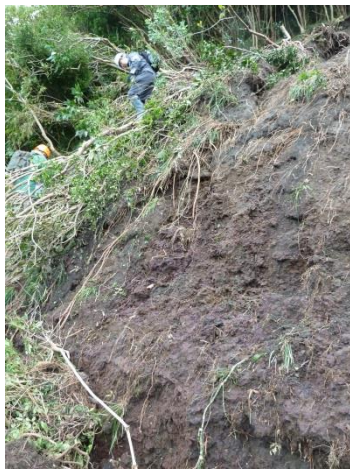
御神火スカイラインより上部の崩壊地内部

この崩壊面には、元町溶岩は見られませんでした。

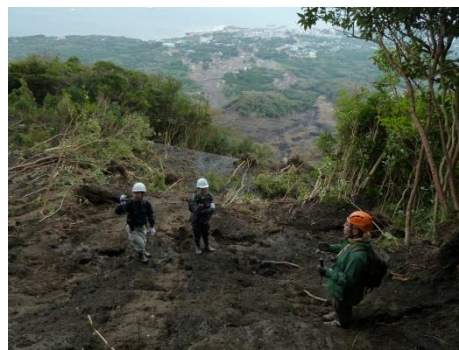
滑落崖の上部にある亀裂

滑落崖より上部では長さ10m、幅1m程度の亀裂があり、土塊が落ち残っていました。さらに上部の斜面は傾斜が徐々に緩くなるのですが、じわじわとゆっくり動くクリープにより階段状の地形が見られました。すでに過去からじわじわと動いていた斜面である(今後、崩れる可能性がある)ことを示しています。

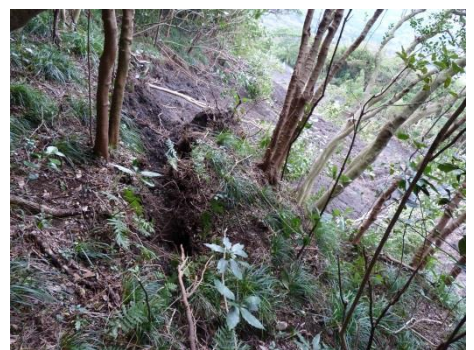
上記崩壊の崩壊源の最下部(道路法面付近)

元町溶岩と思われる露頭です。地質図を見ると、御神火スカイラインの最上部は、この溶岩の噴出地点付近(元町溶岩と火山灰層が不整合となるような地質の境界付近)を通過しているように見えます。道路を境にして、上部は火山灰主体、下部は元町溶岩の流下域になります。

伊豆大島で見られるような玄武岩質の溶岩は、通常、アアラバが主体となるので、空間的な透水性は良いと思われます。不透水と思い込んで、それが原因で滑ったという議論では、過去および今回のイベントまでを含めて、降雨履歴と地形変化過程(斜面崩壊履歴)の関係を統一的に説明できないのではないかと思います。

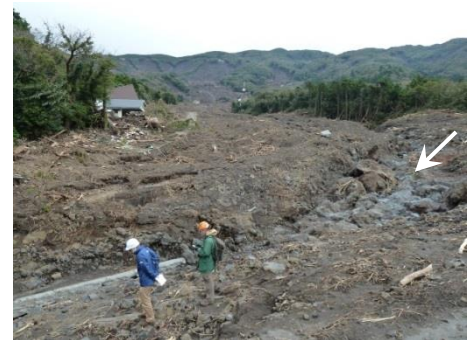
被災地付近の溪床に露出する元町溶岩層(矢印)
